Regioni & Città - Roma: Piazza del Viminale, concluso restauro della fontana

Roma - 18 feb 2025 (Prima Pagina News) Oggi la riapertura.

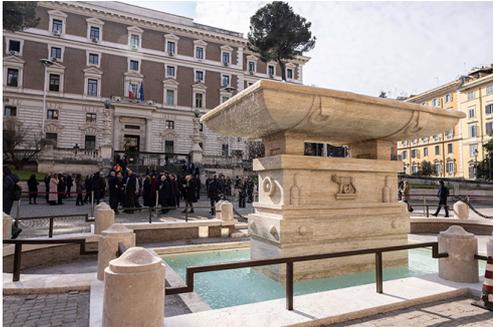
Al di sopra è collocata un'ampia e bassa vasca rettangolare monolitica con quattro finte maniglie circolari scolpite lungo i lati maggiori. La vasca, sorretta da due baggioli monolitici, contiene due elementi cilindrici forati con cannelle da cui fuoriesce l'acqua che, raccolta nella vasca, tracima cadendo nel bacino inferiore. La fontana è delimitata da un muretto in mattoni e colonnotti in travertino collegati tra loro da catene e barre in ferro sagomato. Nel 2018, a causa di due lesioni, di cui una passante, la fontana è stata messa in sicurezza con l'introduzione di un sistema di funi in acciaio inox per contrastare il movimento di ribaltamento ed evitare la caduta delle porzioni a sbalzo all' estremità della vasca superiore la cui stabilità risultava oramai compromessa.

È stata riaperta oggi, al termine di un complesso e delicato intervento di consolidamento e restauro, la fontana di piazza del Viminale. Inaugurazione con il sindaco Roberto Gualtieri, il Ministro dell'Interno Matteo Piantedosi e il sovrintendente capitolino Claudio Parisi Presicce. L'intervento, della durata di 180 giorni, è parte del programma PNRR – Caput Mundi. I lavori – a più di vent'anni dall'ultimo restauro - si sono resi necessari a causa dello stato di degrado dovuto soprattutto alla presenza diffusa di incrostazioni calcaree, di estese patine biologiche legate all'inquinamento atmosferico e di una grave situazione di dissesto per la presenza di due lesioni trasversali sui lati brevi della vasca superiore. Con il supporto di indagini diagnostiche e misure ultrasoniche, è stato possibile ripristinare la continuità della vasca mediante l'inserimento, al suo interno, di una struttura in acciaio inox che permette le normali condizioni di funzionamento della fontana. L'intervento ha previsto diverse fasi, dalla disinfezione e disinfestazione con trattamento biocida, alla rimozione meccanica di depositi superficiali, dal consolidamento di fessurazioni e fratturazioni alla stuccatura e micro-stuccatura, dalla rimozione delle grappe inserite nel 1999 con conseguente ricollocazione e ancoraggio, al rifacimento dell'impermeabilizzazione e manutenzione dell'area di rispetto. A completare il restauro, la nuova illuminazione artistica a led con faretti posizionati sott'acqua: quattro punti luce nella vasca superiore e otto posizionati lungo il perimetro della vasca inferiore. "Riportiamo un'altra fontana al suo splendore dopo un lavoro di restauro che in questo caso è stato particolarmente impegnativo perché la fontana era proprio rotta; - ha commentato il sindaco Roberto Gualtieri - aveva lesioni profonde ed era tenuta insieme da una imbracatura di acciaio per non cadere a pezzi. E quindi non poteva contenere acqua. È una fontana molto bella il cui restauro fa parte del programma Caput mundi. Sono contento di averla inaugurata questa mattina insieme al ministro Piantedosi". "Ringrazio il Sindaco e tutte le persone che hanno lavorato al restauro; - ha dichiarato il ministro Piantedosi - è un elemento di recupero di uno spazio molto bello che per noi è un valore aggiunto perché il personale del ministero dell'Interno, diverse migliaia di persone, da anni chiedeva il ripristino del decoro di questa piazza. Dà una migliore prospettiva al Viminale, a cui noi siamo molto affezionati". L'intervento sulla fontana è stato realizzato in collaborazione con il Dipartimento Infrastrutture e Lavori Pubblici, Acea Ato 2 e Areti SpA. La fontana, inizialmente progettata dallo scultore Publio Morbiducci per una piazza del quartiere Testaccio, è stata realizzata tra il 1929 e il 1931 e installata in piazza del Viminale, di fronte al prospetto dell'imponente palazzo omonimo, sede del Ministero dell'Interno. L'opera, in travertino, è composta da un grande bacino posto a una quota ribassata rispetto al selciato della piazza al centro del quale si innalza un massiccio basamento rettangolare decorato con rilievi raffiguranti la Lupa Capitolina, le tre alture dello stemma del Rione Monti e la corona turrita simbolo della città.
